Most 01215-2

Most v Květnici přes Výmolu

HLAVNÍ PROHLÍDKA

Datum provedení prohlídky: 23.6.2020

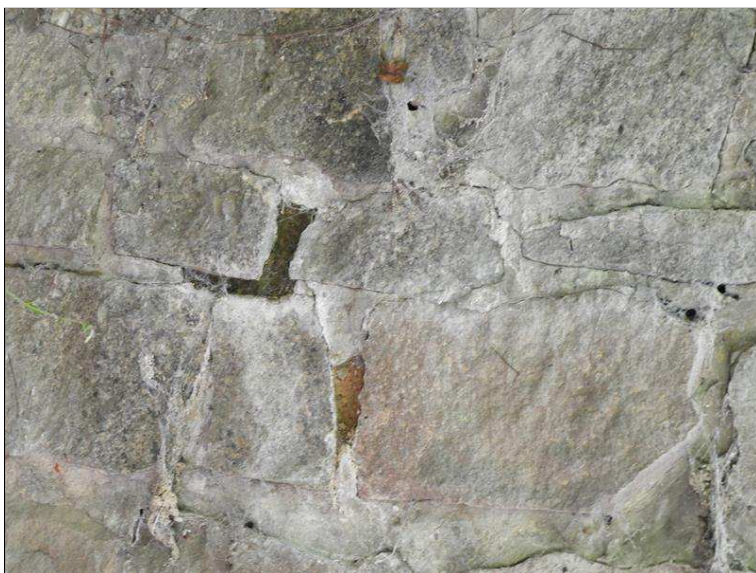
- [1.1] 1.2 Mostní podpěry křídla a čelní zdi Místy vydrolená malta ve spárách opěr klenby, zvětrávání zdiva, povlak, stopy po zatékání. Trhlina šířkou do 1,2 mm ve zdivu OP2.
- [1.2] 1.2.4 křídlo Trhliny ve spárách křídla OP1 zleva, stopy po zatékání. Lokálně trhlina a rozpad omítky křídla OP2 vpravo.

Detail OP1 - vydrolená malta ve spárách

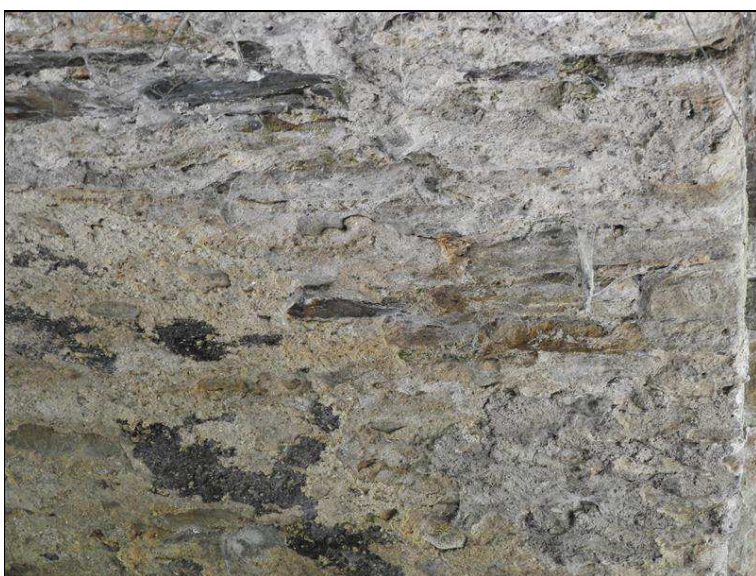
- [2.1] 2.1 Nosná konstrukce Místy hloubková degradace zdiva, zvětrávání, povlak, stopy po zatékání, vydrolená malta ve spárách. Byla zjištěna podélná trhlina přes celou klenbu šířky do 1,2 mm. Dochází k odtržení krycí vrstvy a korozi výztuže trámu rozšíření. Konstrukce rozšíření je zarostlá.
- [2.2] 2.4 Čelní zdi a přesypávka Zdivo pravé čelní zdi degraduje.

Detail klenby - hloubková degradace zdiva, zvětvávání, povlak, stopy po zatékání, vydrolená malta ve spárách

[10]	2.1	Nosná konstrukce	Provést opravu mostu dle závěrů diagnostického průzkumu.
------	-----	------------------	--

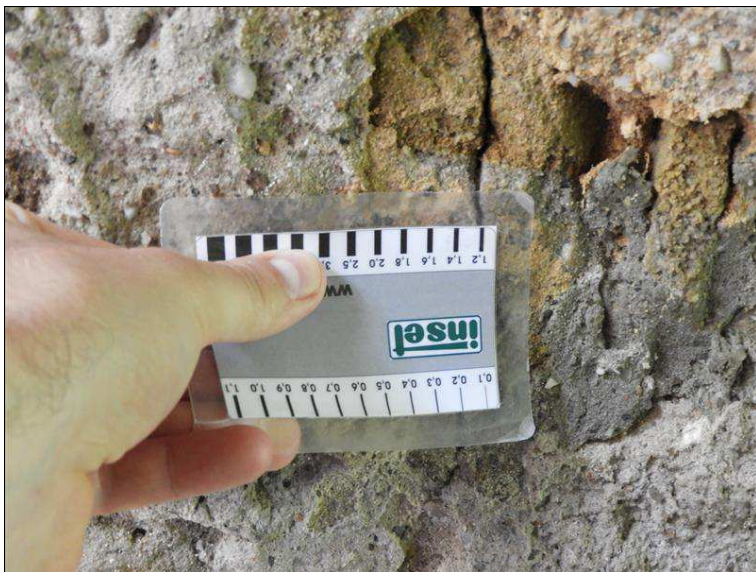
Detail OP2 - trhlina přes celou klenbu šířky do 1,2 mm

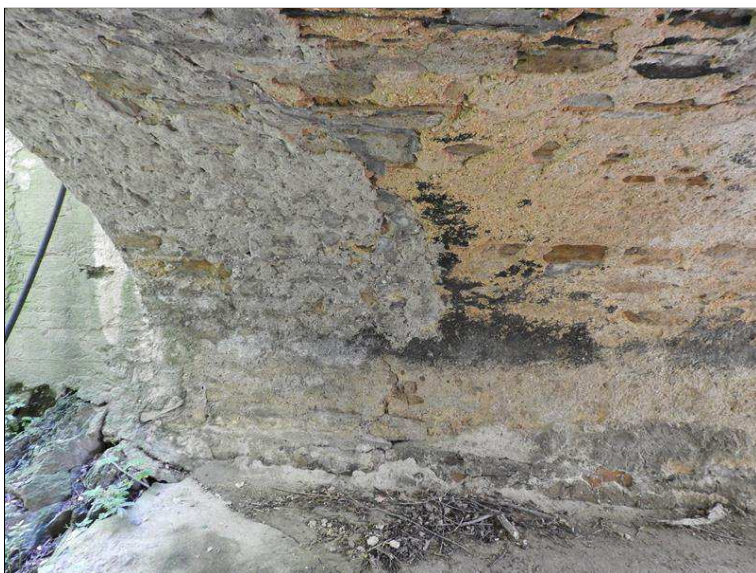
Pohled OP1 - hloubková degradace zdiva, zvětrávání, povlak, stopy po zatékání, vydrolená malta ve spárách

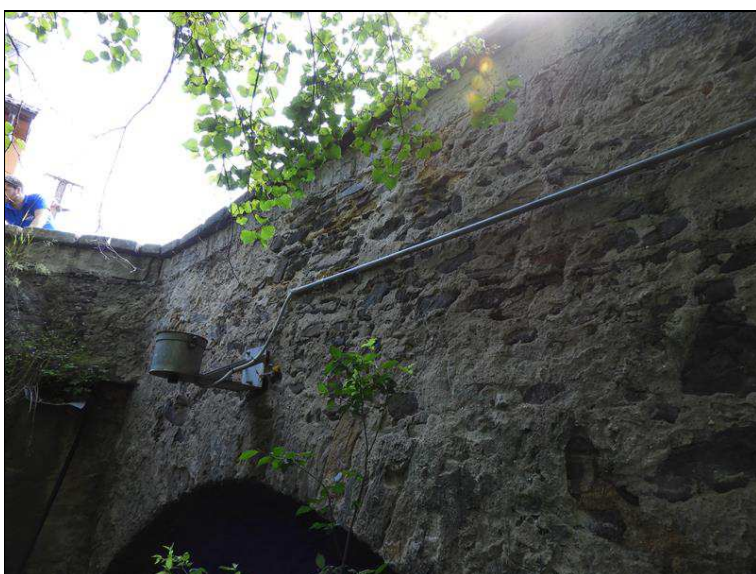
Pohled na čelní zeď - degradace zdiva, zvětrávání, vydrolená malta ve spárách

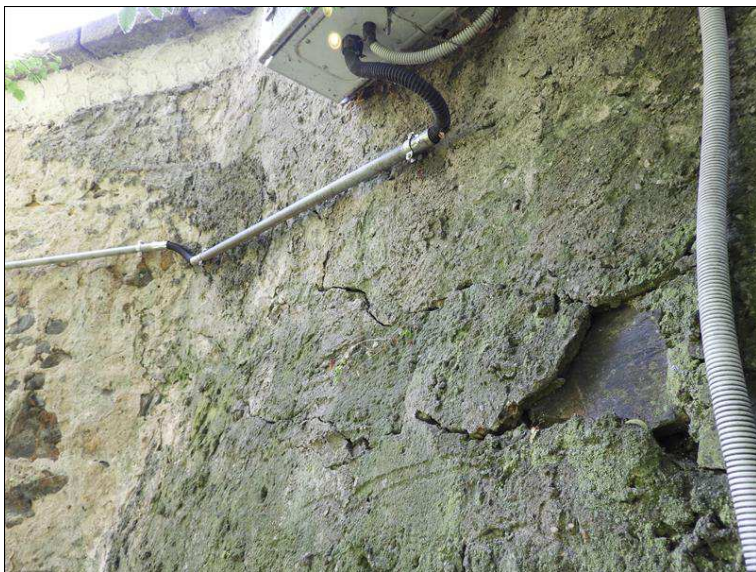
Detail křídla OP2 zprava - lokálně trhliny a rozpad omítky

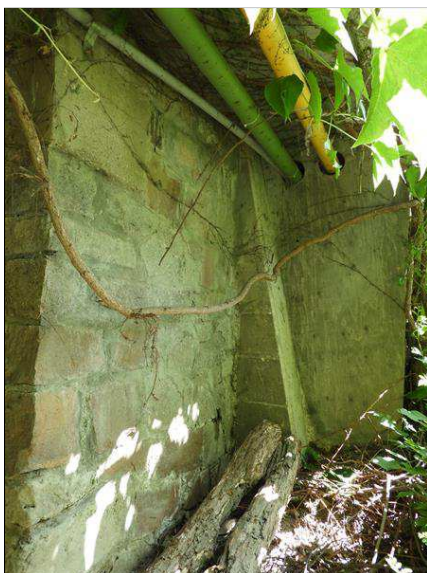
Detail křídla OP1 zleva - trhliny ve spárách, stopy po zatékání

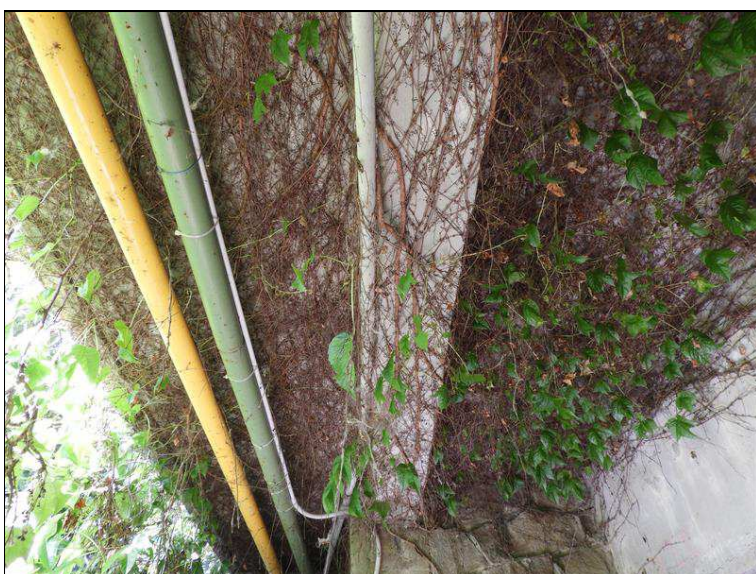
Podhled rozšíření - NK je zarostlá vegetací

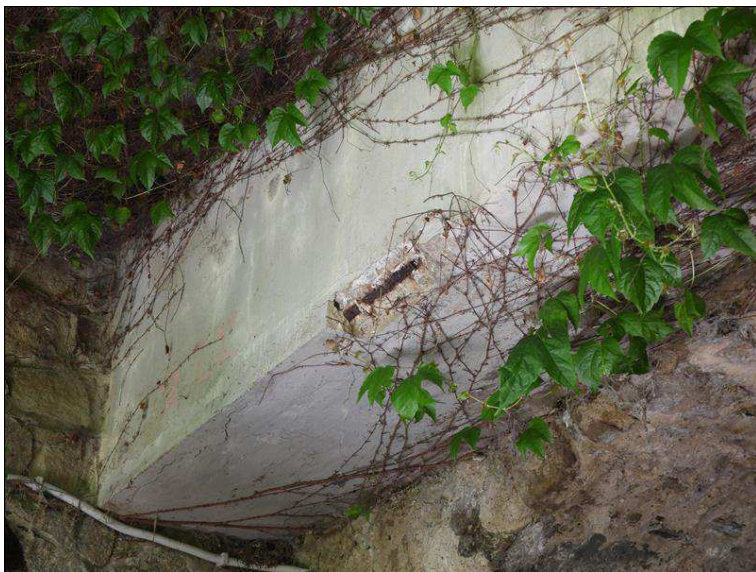
Detail trámu rozšíření - odtržení krycí vrstvy výztuže v důsledku zvětšování objemu korozních produktů výztuže

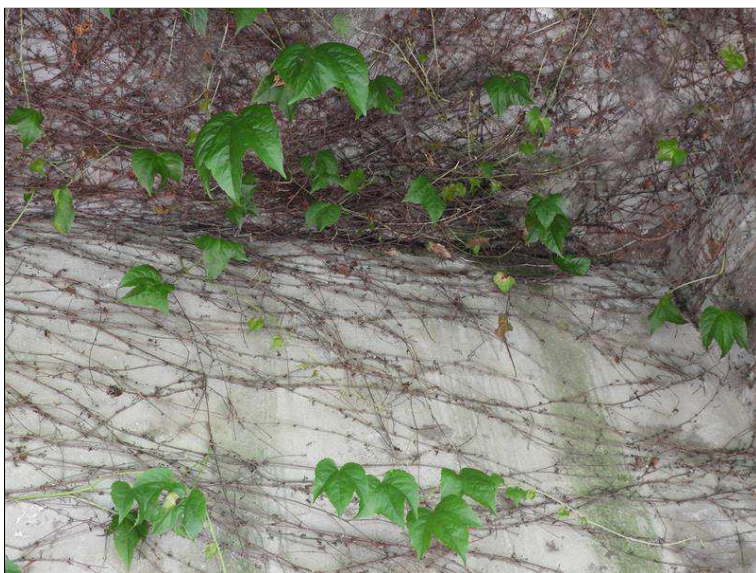
Detail NK rozšíření - výrazné stopy po zatékání a zelené výluhy

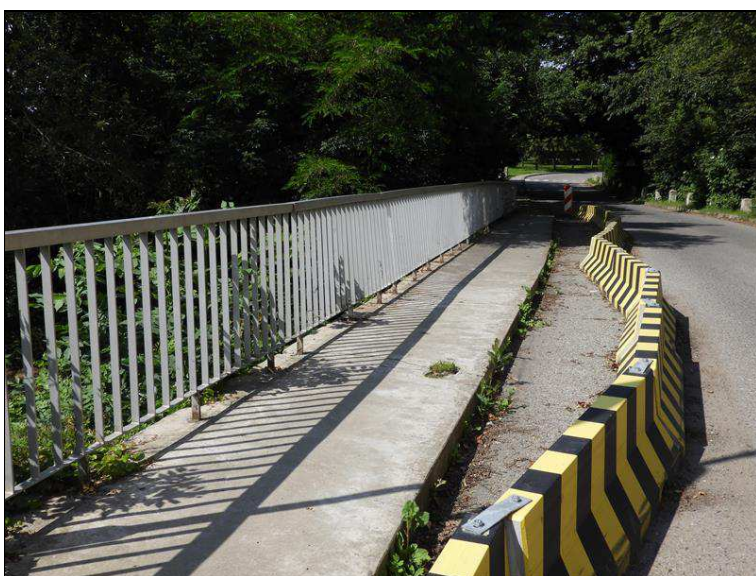
Pohled na chodník - prorůstající vegetace podél krajnice, hromadění nečistot

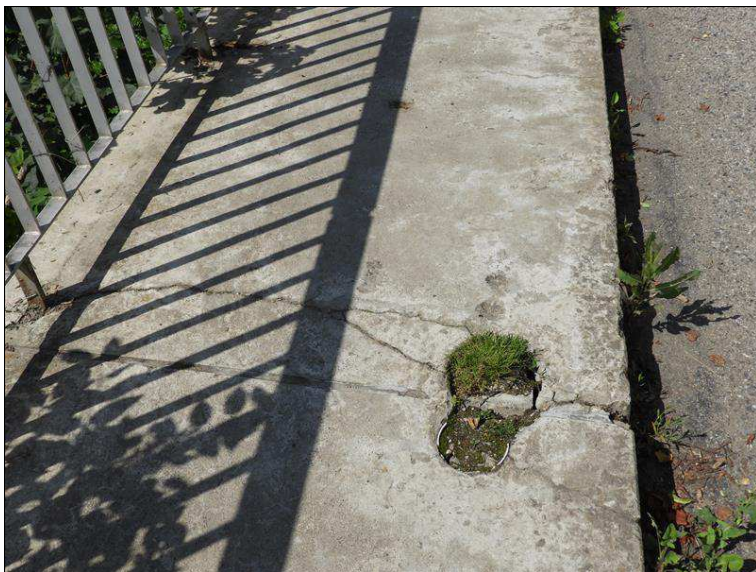
Detail chodníku - trhliny s uchycenou vegetací

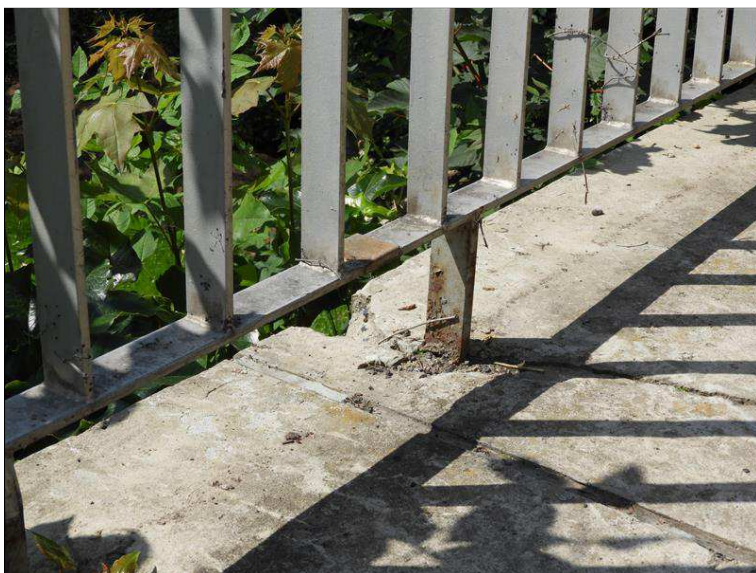
Koroze patek zábradlí

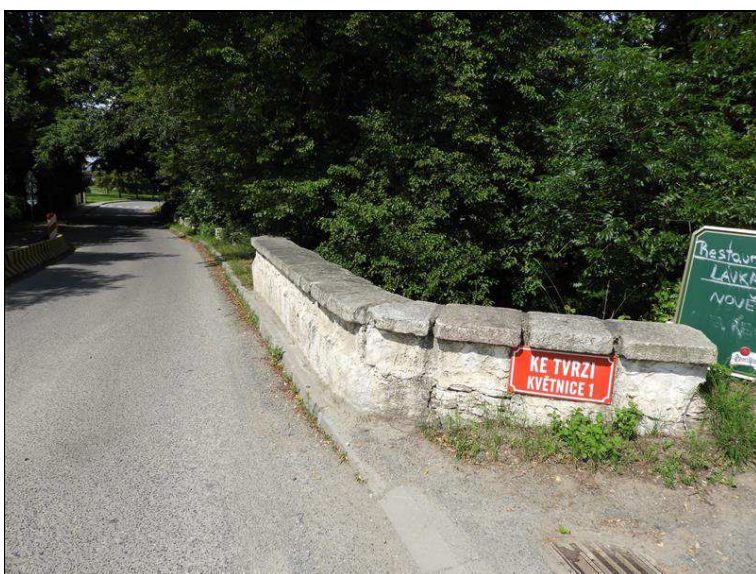
Pohled na krajnici zprava - prorůstající vegetace podél krajnice, hromadění nečistot

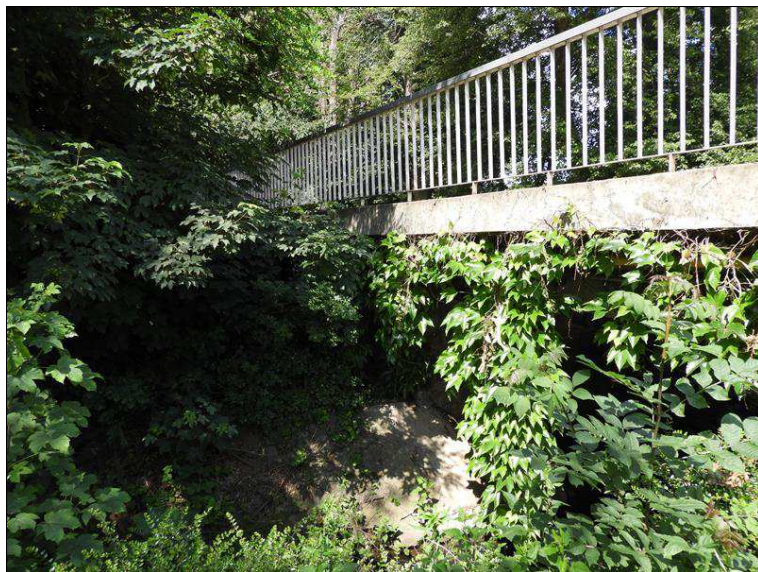
Pohled na most zleva - prorůstající vegetace
