## KVĚTNICE -L1

Lávka v parku Proutnice

Hlavní prohlídka

Prohlídku provedl Bc. Radek Soukup, 09.06.2026

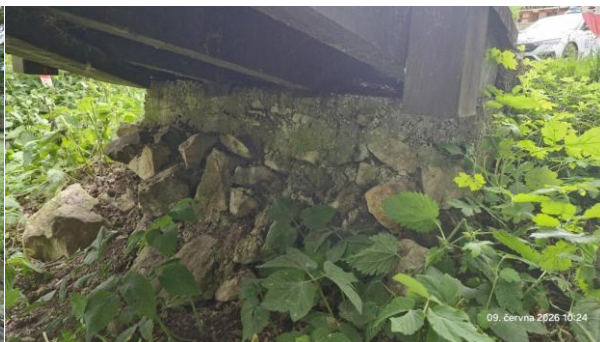
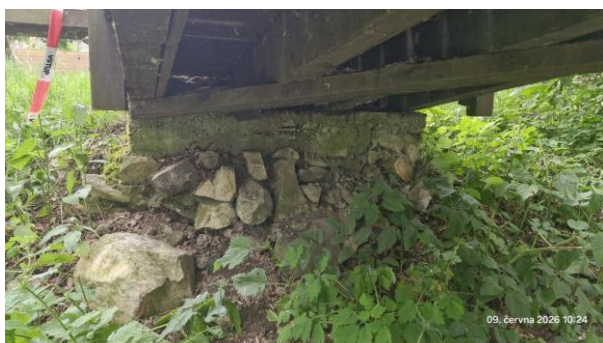
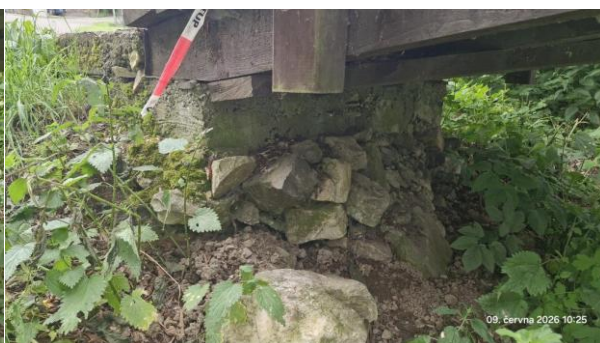
- degradace betonu obou krajních opěr
- OP1 na začátku lávky podemletá, dochází k erozi svahu pod opěrou
- OP4 na konci lávky místy podemletá, před opěrou osazena skruž
- koroze obou ocelových podpěr

Pohled na OP1

Provést dobetonávku podemletých opěr, následně opěry celoplošně sanovat.

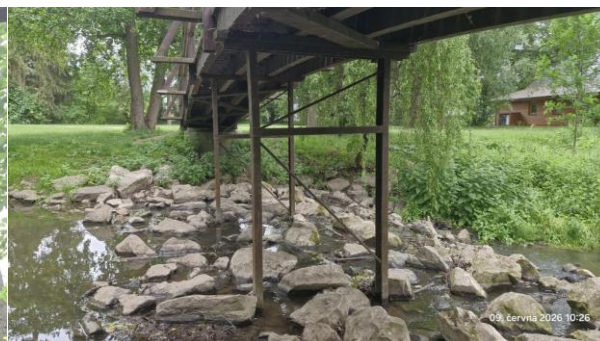
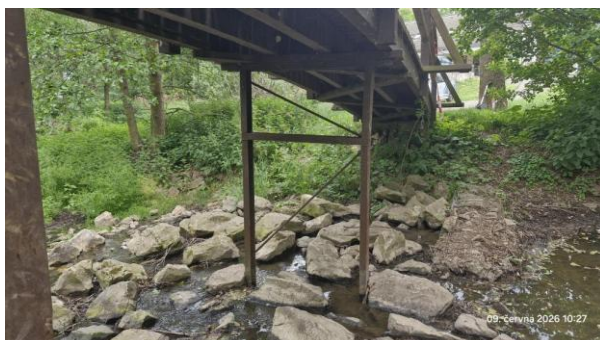
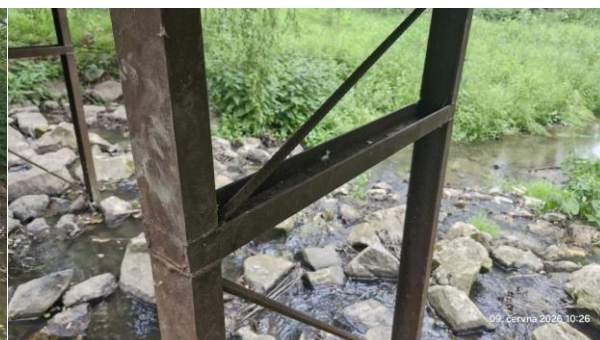
- nízká stabilita lávky, lávka ve středu osazena na 2 úzkých ocelových podpěrách

Pohled na podpěru P2 od OP1

Pohled na podpěru P2 od P3

Detail podpěry P2

Vzhledem k nízké stabilitě lávky nechat provést její ztužení pro získání větší stability - aktuálně dvě úzké podpěry.

Obnova PKO ocelové konstrukce lávky.

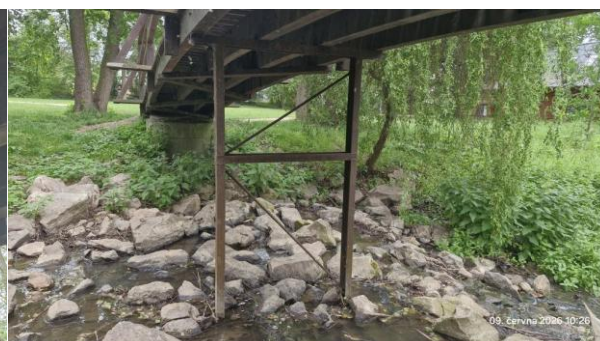
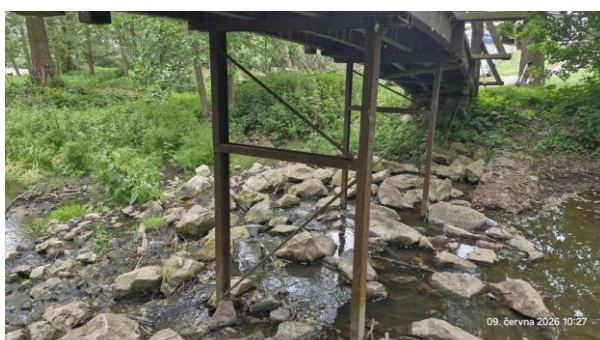
Pohled na podpěru P3 od P2

Pohled na podpěru P3 od OP4

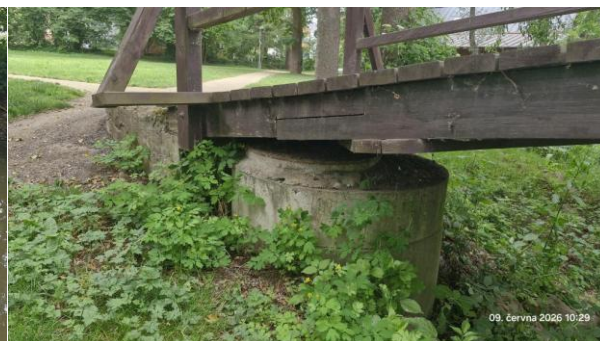
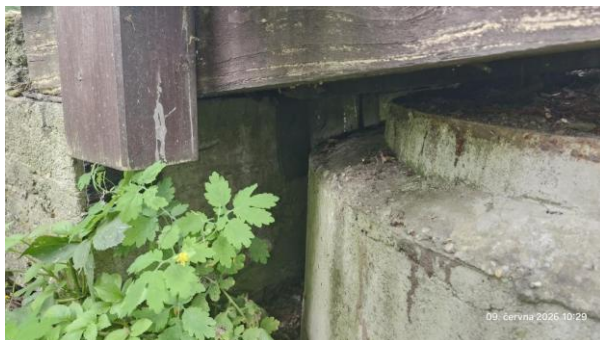
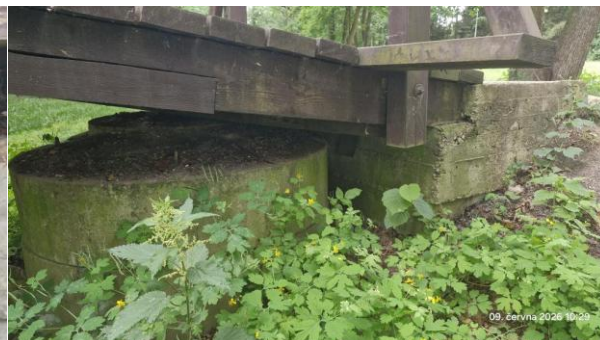
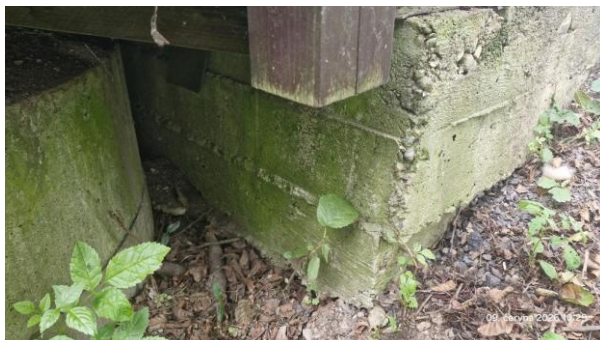
Pohled na OP4

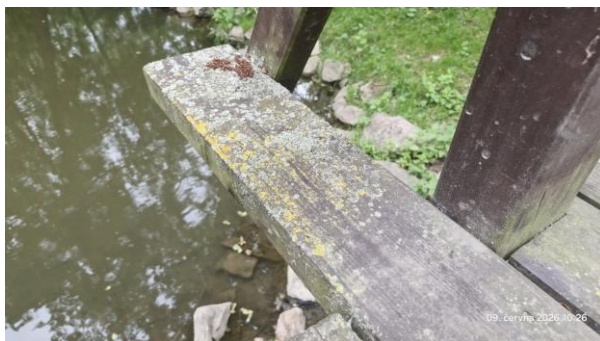
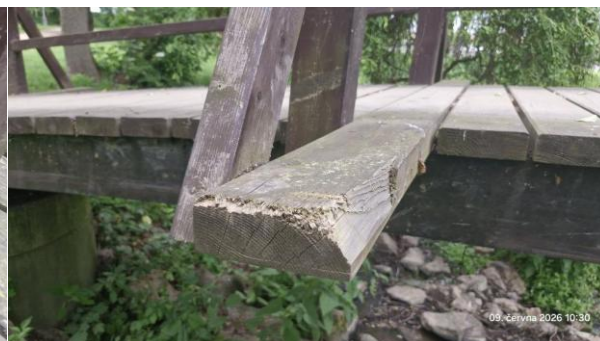
- na pochozích mostinách uchycené mechy a houby
- lokálně hrany mostin olámané

Detail mostiny

Provádět pravidelnou údržbu dřevěné konstrukce lávky (očištění, obnova nátěrů).

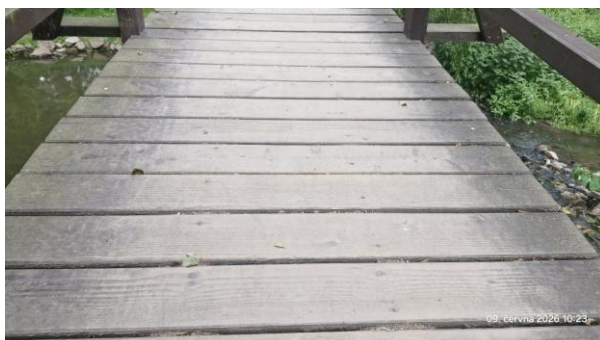
Pochozí plocha lávky
