## Rozhodnutí

### prohlašuje za kulturní památku

**kamenný obloukový mostek s poprsní zídou a stavebně navazující kamennou tarasní zdí, na pozemcích parc. č. 732/2, 730/2, 567/3 a 731/1, k. ú. Květnice, obec Květnice, okres Praha-východ, Středočeský kraj.**

**Příloha č. 2:** popis dle NPÚ a 12 identifikačních fotografií kulturní památky (kamenný obloukový mostek s poprsní zídou a stavebně navazující kamennou tarasní zdí, na pozemcích parc. č. 732/2, 730/2, 567/3 a 731/1, k. ú. Květnice, obec Květnice, okres Praha-východ, Středočeský kraj); nedílná součást rozhodnutí č. j. MK 46406/2026 OPP, ze dne 09.09.2026

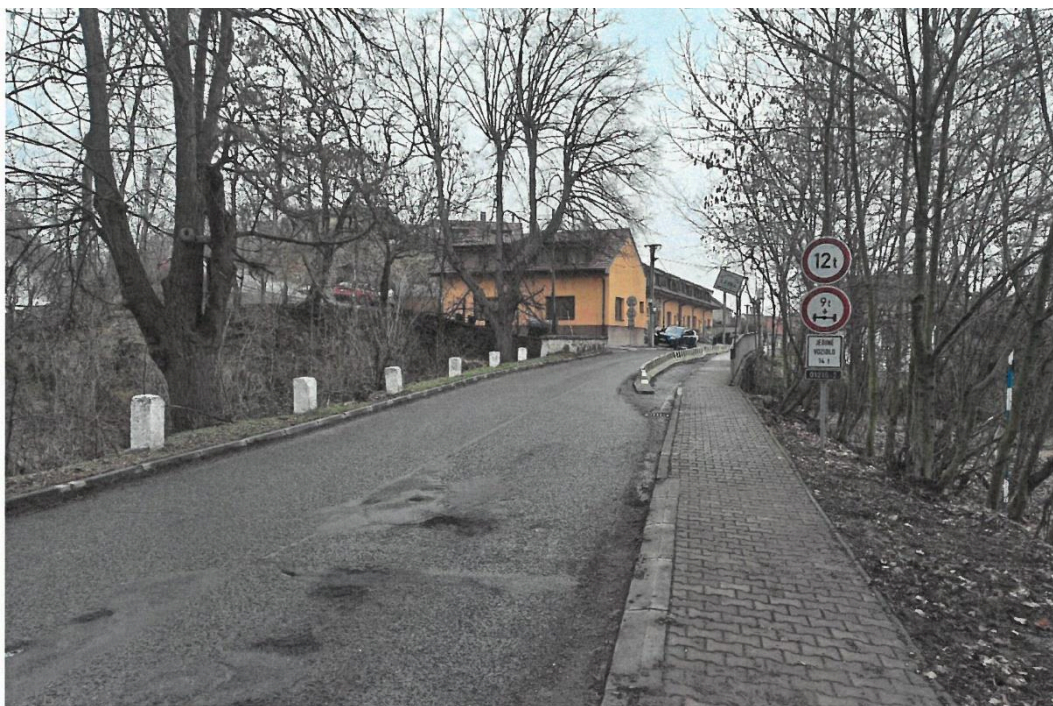
Celkový pohled na mostovku a okolí mostu od JZ. Vlevo se zvedá skalnatý ostroh s pozůstatky hradu Květnice.

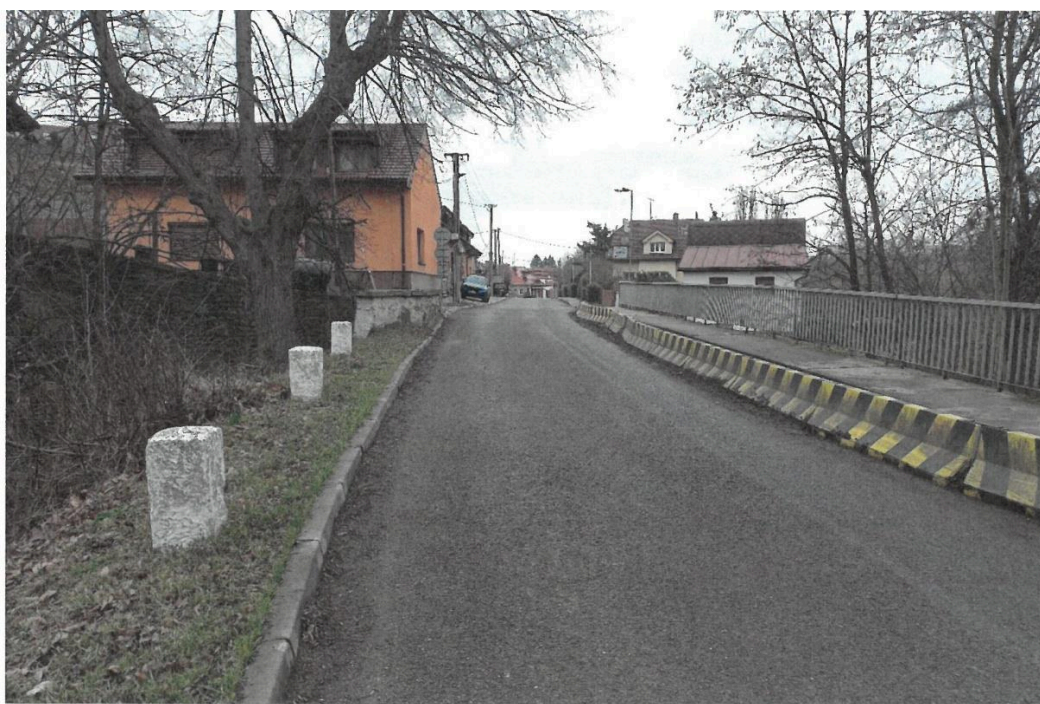
Pohled na mostovku od JV.

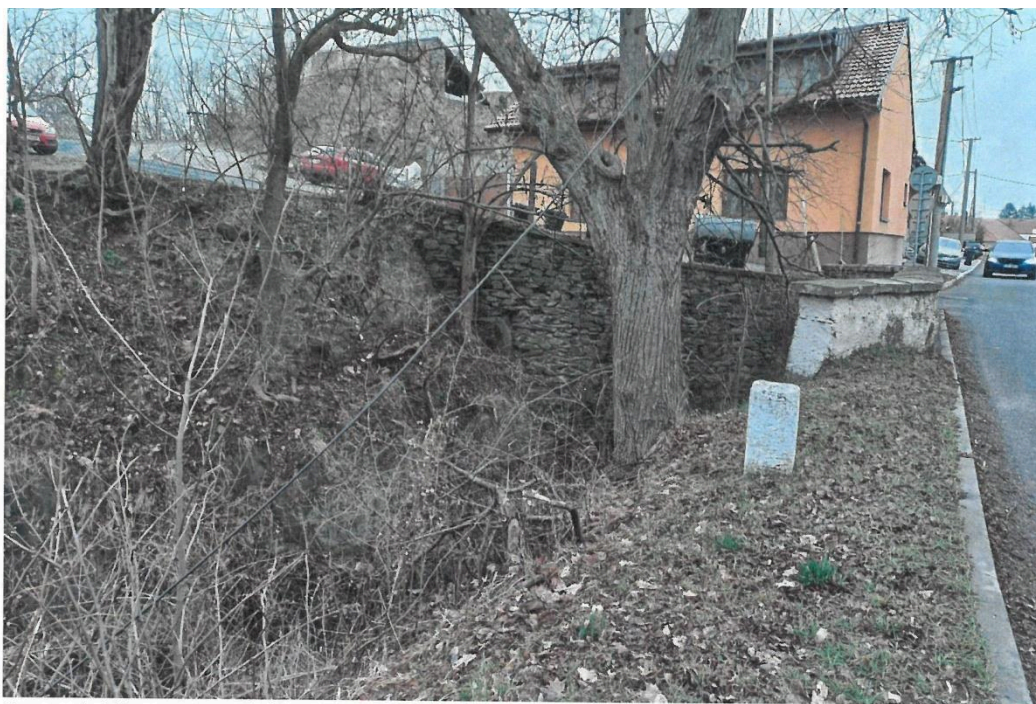
Poprsní zídka na povodní straně mostku, vlevo na ni navazující tarasní zeď a skála na JZ konci ostrohu.

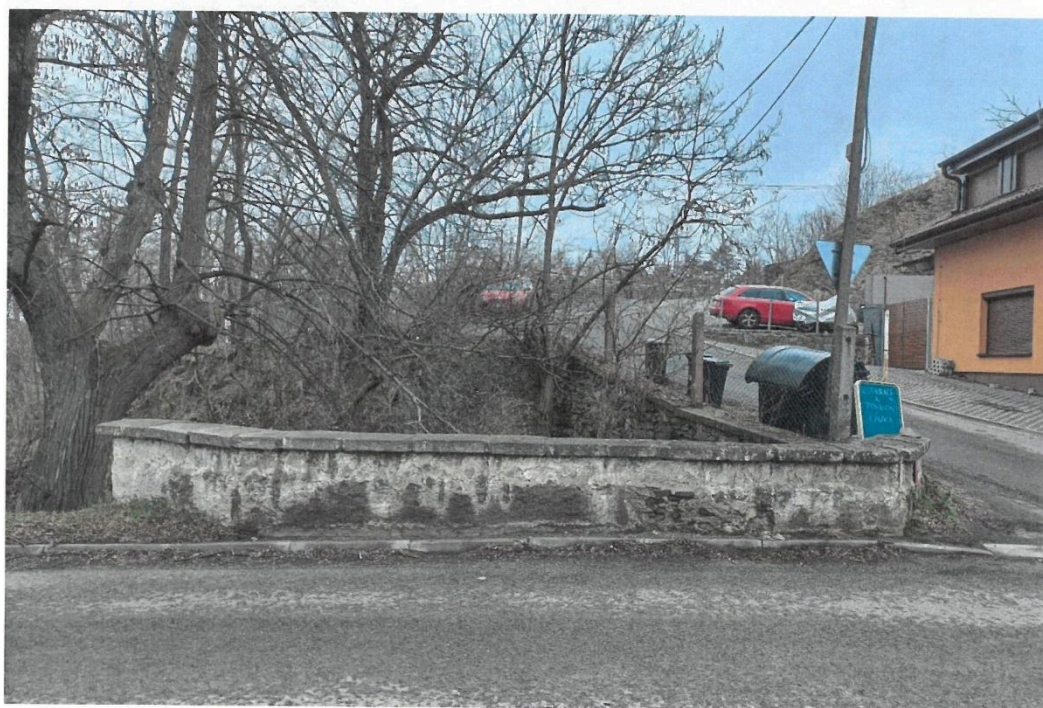
Poprsní zídka na povodní straně mostku, pohled od J.

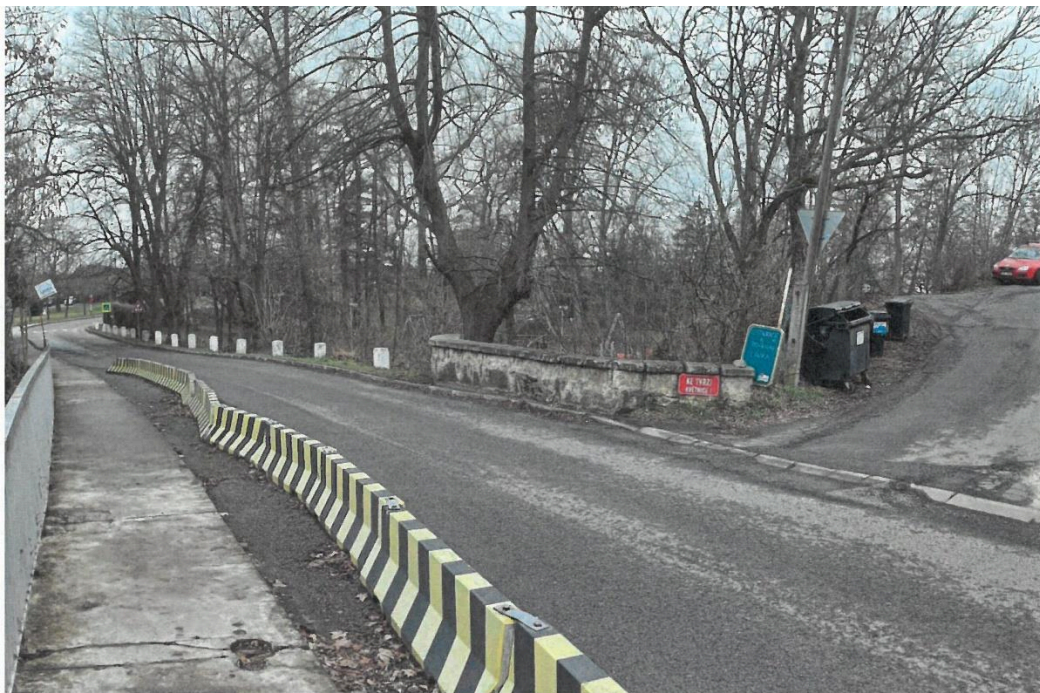
Pohled na mostovku a poprsní zídku na povodní straně od V.

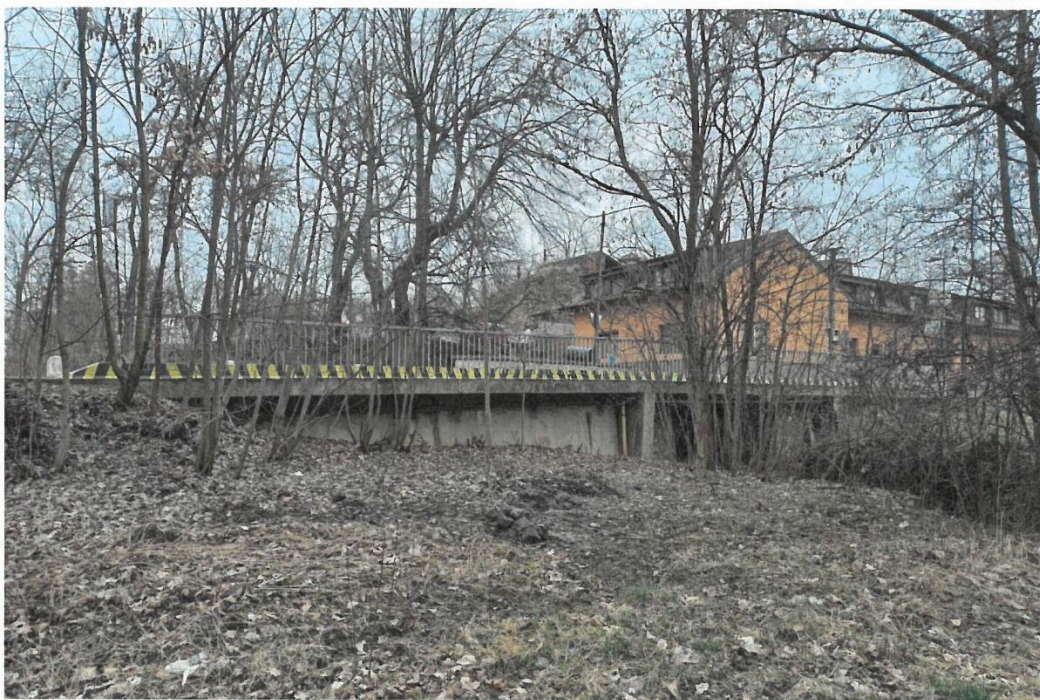
Celkový pohled na mostek (jeho rozšířenou část) směrem od JJV.

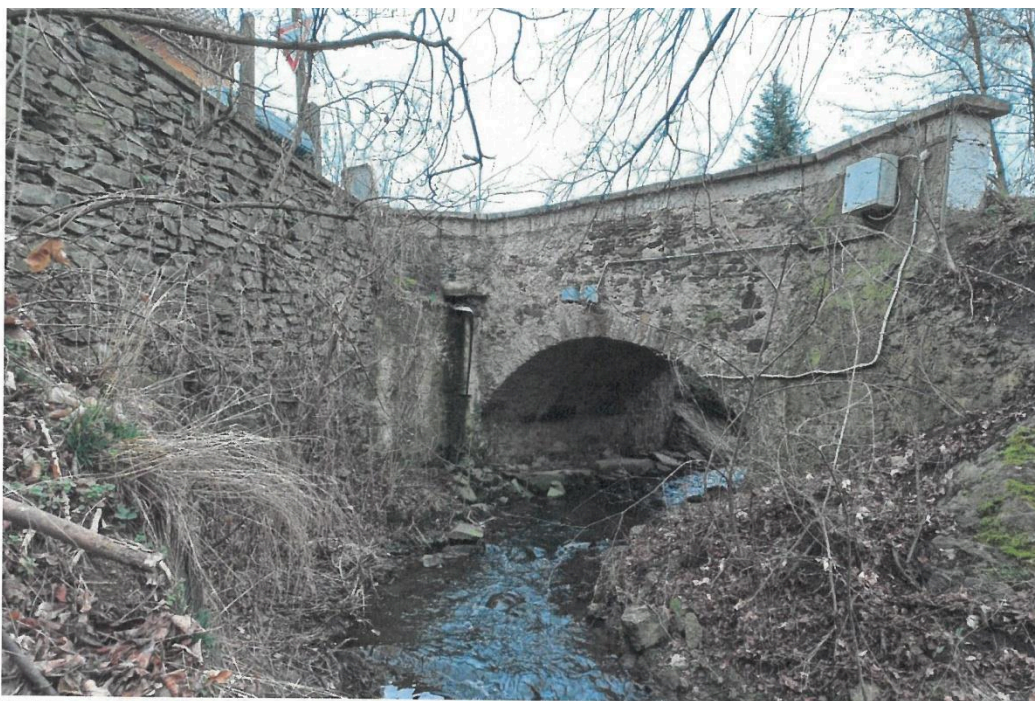
Pohled na povodní stranu mostku a tarasní zeď směrem od SZ.

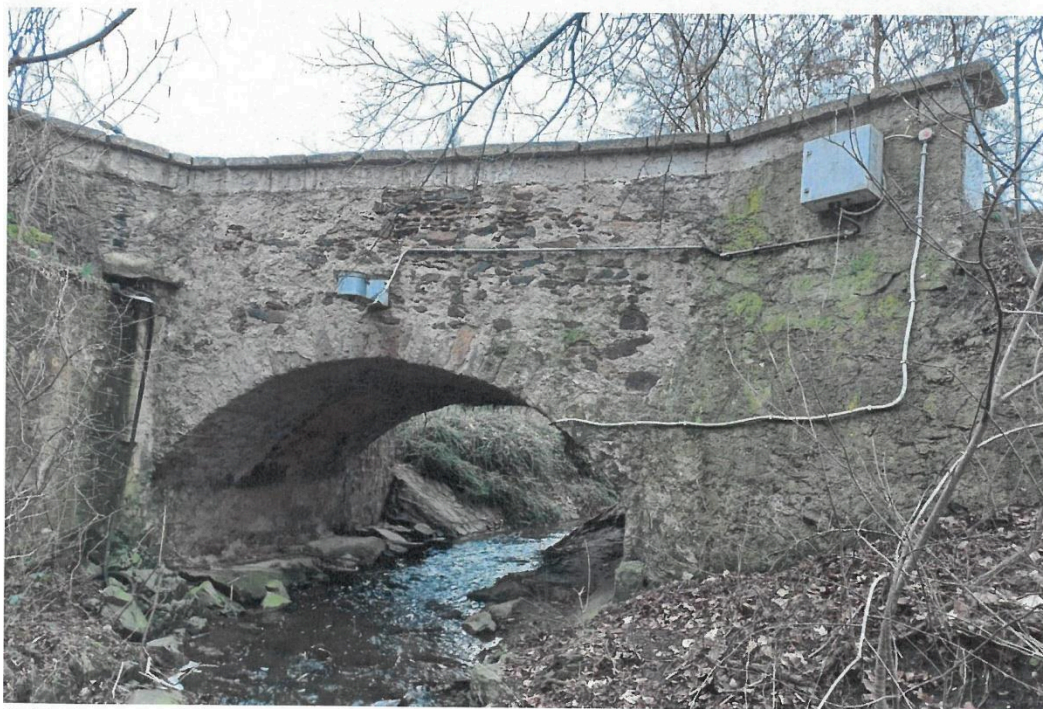
Pohled na povodní stranu mostku směrem od SZ.

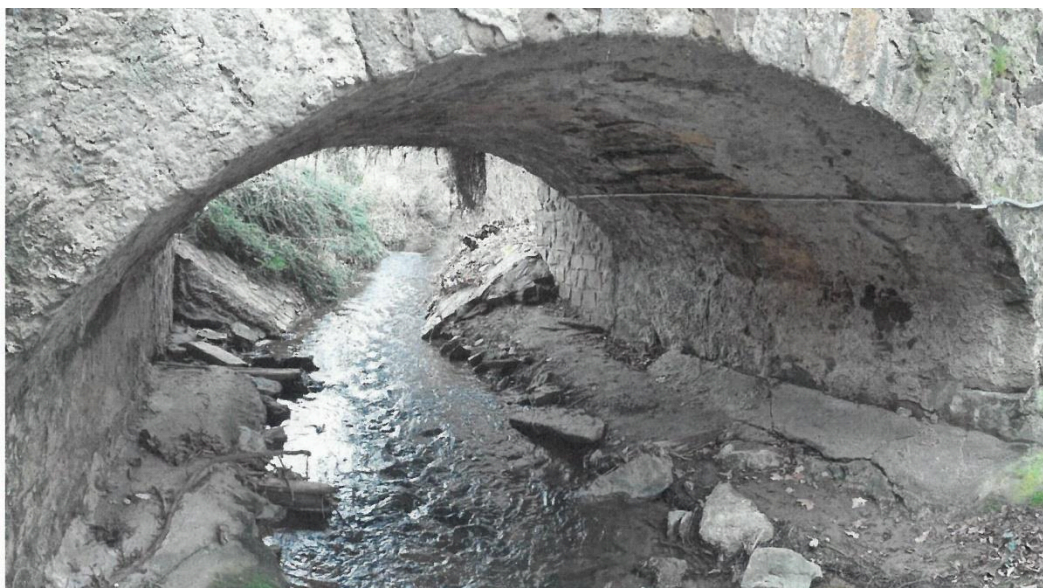
Klenuté pole mostku, pohled proti proudu potoka od S.

Vrchol klenby o rozponu 4,7 m se nachází 2,5 m nad korytem potoka, které je u paty oper překryto vrstvou betonu. V patách opěr se nacházejí zapuštěné pozůstatky dvou dřevěných trámů, které původně procházely skrz koryto potoka.

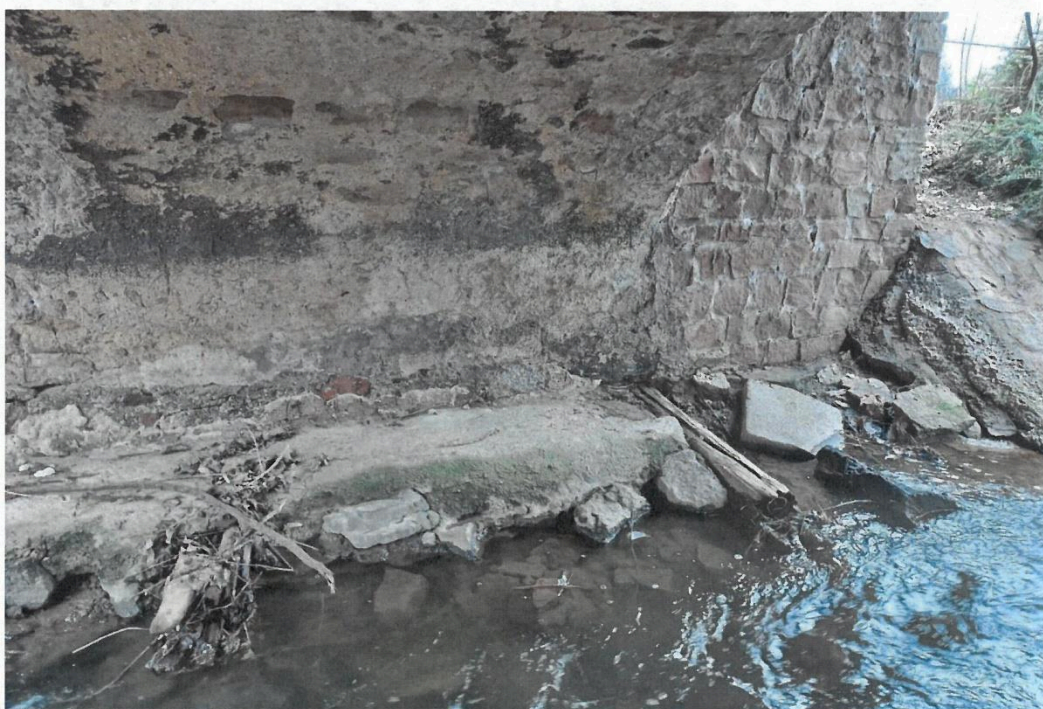
Východní mostní opěra, vpravo novodobě rozšířená; nad hladinou dva zbytky trámů zazděných do paty opěr při stavbě mostku.

Koryto potoka pod stavbou je vyžděno z lomového kamene, u pat mostu překryto vrstvou betonu. Skrze koryto potoka procházejí dva dřevěné trámy, které jsou zapuštěné do opěr mostu a zřejmě pocházejí z doby jeho výstavby, jak bylo ověřeno provedenou sondou. Trámy jsou v místě koryta přerušeny a jejich funkce není zcela zřejmá. Mohlo by se jednat o pozůstatek jezu, který byl na návodní i povodní straně zpevněn trámy zapuštěnými do zdiva opěr. Jez mohl sloužit ke zpomalení toku vody a tím omezení degradace zdiva opěr.

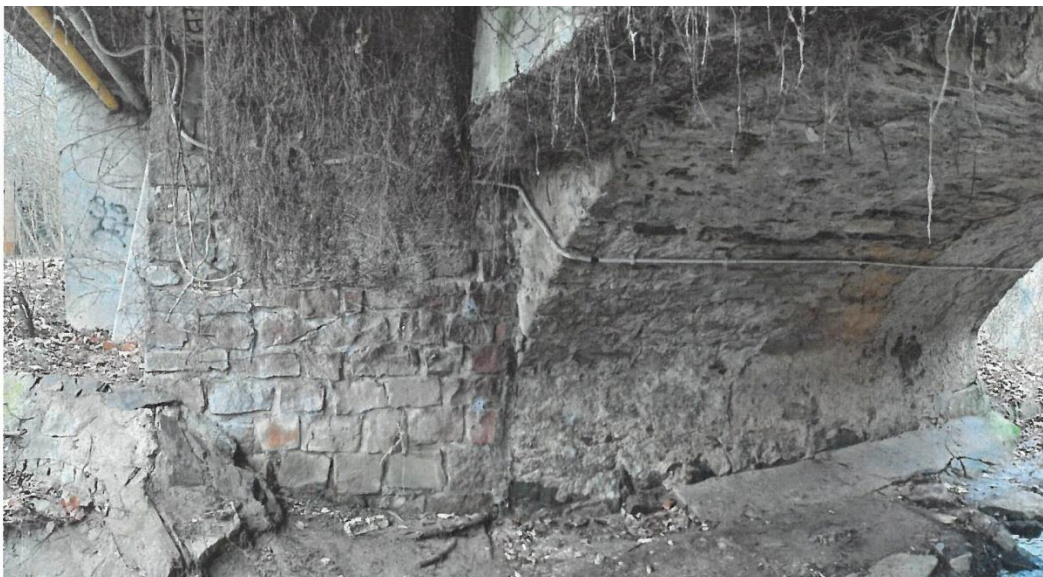
Západní mostní opěra s částí oblouku, vlevo dvě novodobá rozšíření opěry.

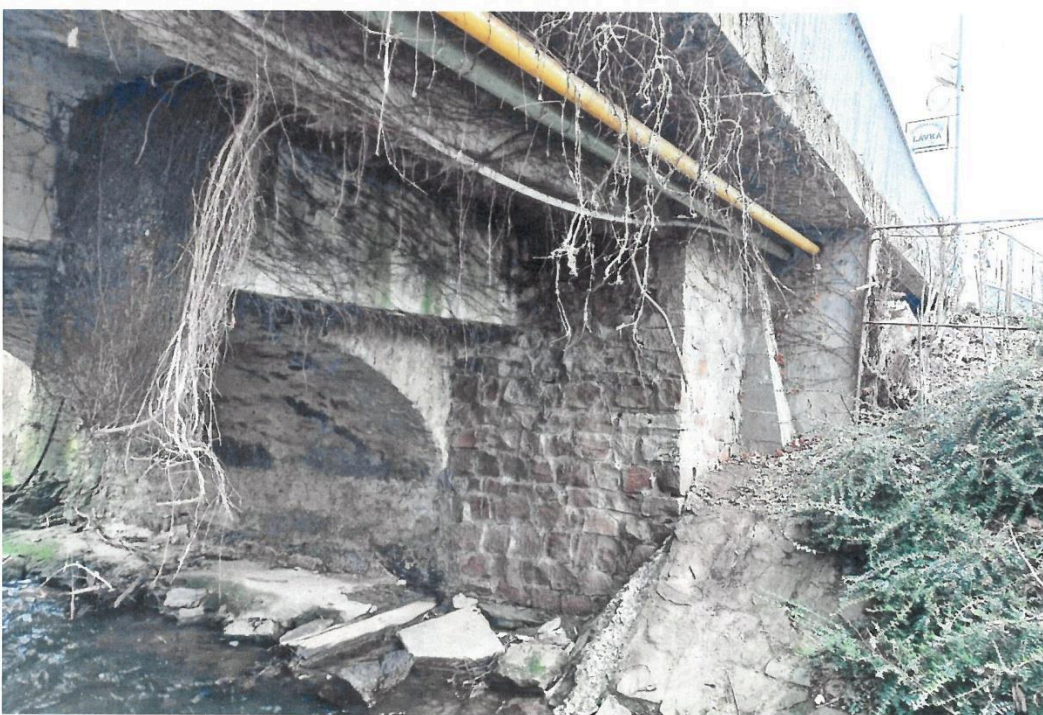
Západní mostní opěra s částí oblouku, vpravo dvě novodobá rozšíření mostku.
